**EKSPERTYZA STANU TECHNICZNEGO BUDYNKU  
MIESZKALNEGO Z USŁUGAMI ZLOKALIZOWANEGO PRZY  
UL. WARSZAWSKIEJ 21 W WOŁOMINIE**

ul. Warszawska 21  
05-200 Wołomin  
działka nr ew. 48/1, obręb 0028

Legionowo, maj 2025

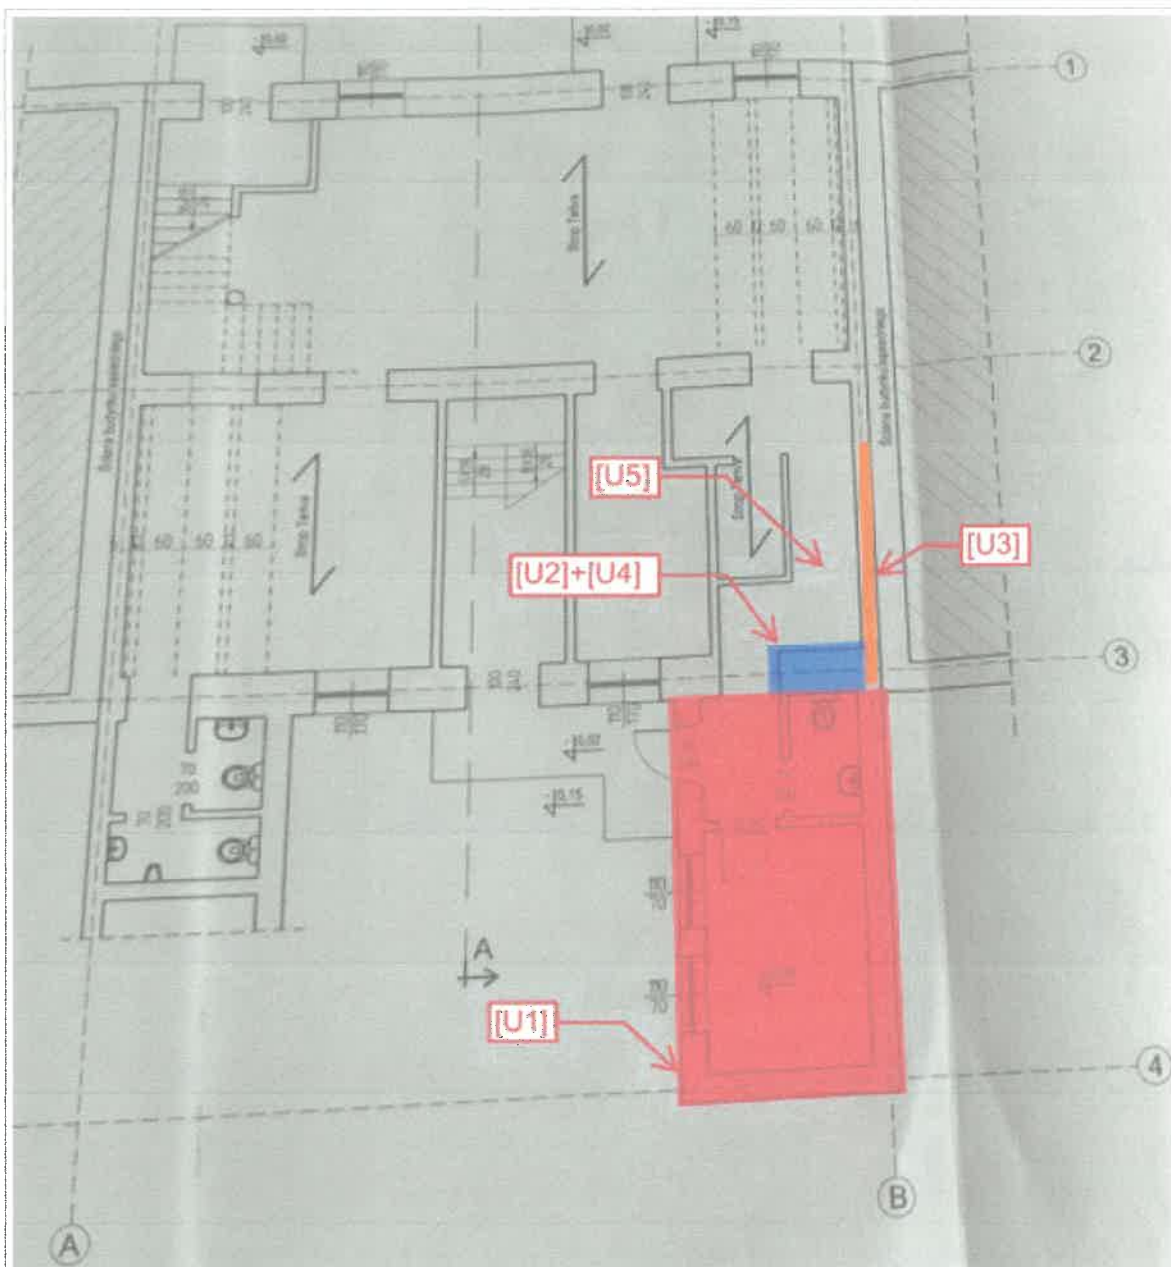
Ryc. 01. Rzut parteru budynku - lokalizacja głównych uszkodzeń.

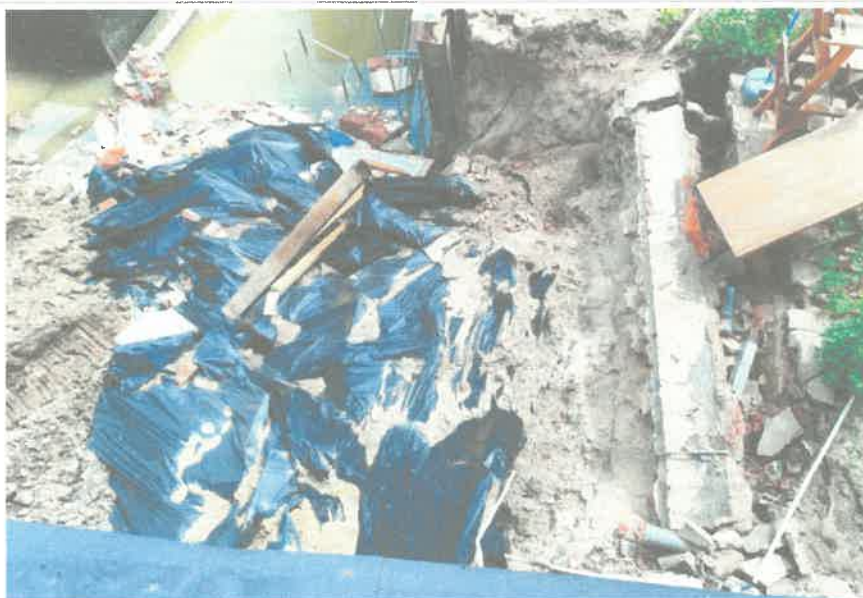
### 5.1. [U1] – PRZYBUDÓWKA

Parterowa przybudówka uległa całkowitemu zniszczeniu w wyniku osunięcia się do wykopu wraz z obudową wykopu i gruntem w klinie odłamu.

Ryc. 02. Stan obecny w miejscu zniszczonej przybudówki. Widoczny fundament ściany podłużnej przybudówki.

- c) Uzupełnienie gruntu w obszarze pod zawaloną przybudówką w celu stworzenia platformy roboczej. Prace prowadzić bez użycia zagęszczarek wibracyjnych. Wykonać pomiar kontrolny założonego monitoringu geodezyjnego.

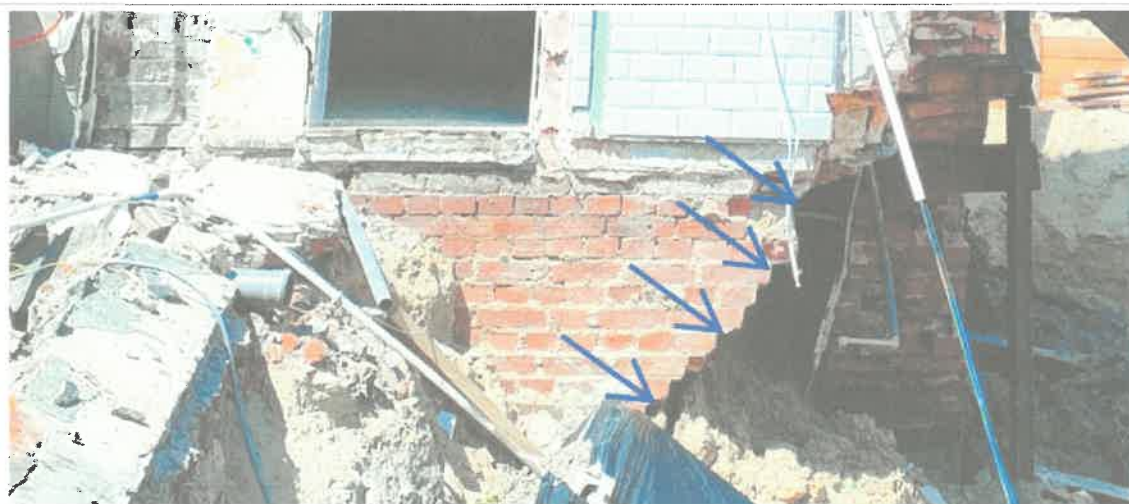
### 5.2. [U2] – FUNDAMENTY BUDYNKU GŁÓWNEGO

Uszkodzeniu uległy fundamenty ściany nośnej budynku przy ul. Warszawskiej 21 od strony zniszczonej przybudówki. Odcinek fundamentu o długości ok. 1,0 m został oderwany od budynku i osunął się do wykopu wraz z gruntem. Należy założyć, że grunt pod fundamentem podłużnej ściany nośnej mógł ulec rozluźnieniu na odcinku kilku metrów. Stan gruntu wymaga potwierdzenia w opinii geologicznej przed określeniem zakresu wzmocnień fundamentów.

Ryc. 03. Widok ściany fundamentowej w osi „3” od strony zniszczonej przybudówki.

- e) Wykonanie podbicia ściany nośnej budynku w osi 3 metodą jet-grouting na odcinku o długości ok. 7,0 m. od obudowy wykopu na działce Warszawa 23. Długość odcinka podbić należy określić na podstawie dodatkowej opinii geotechnicznej określającej aktualny stan gruntu i warunki gruntowo-wodne na działce sąsiedniej w strefie bezpośrednio przylegającej do terenu katastrofy. Szczegóły wykonania podbić należy podać w projekcie stanowiącym oddzielne opracowanie.

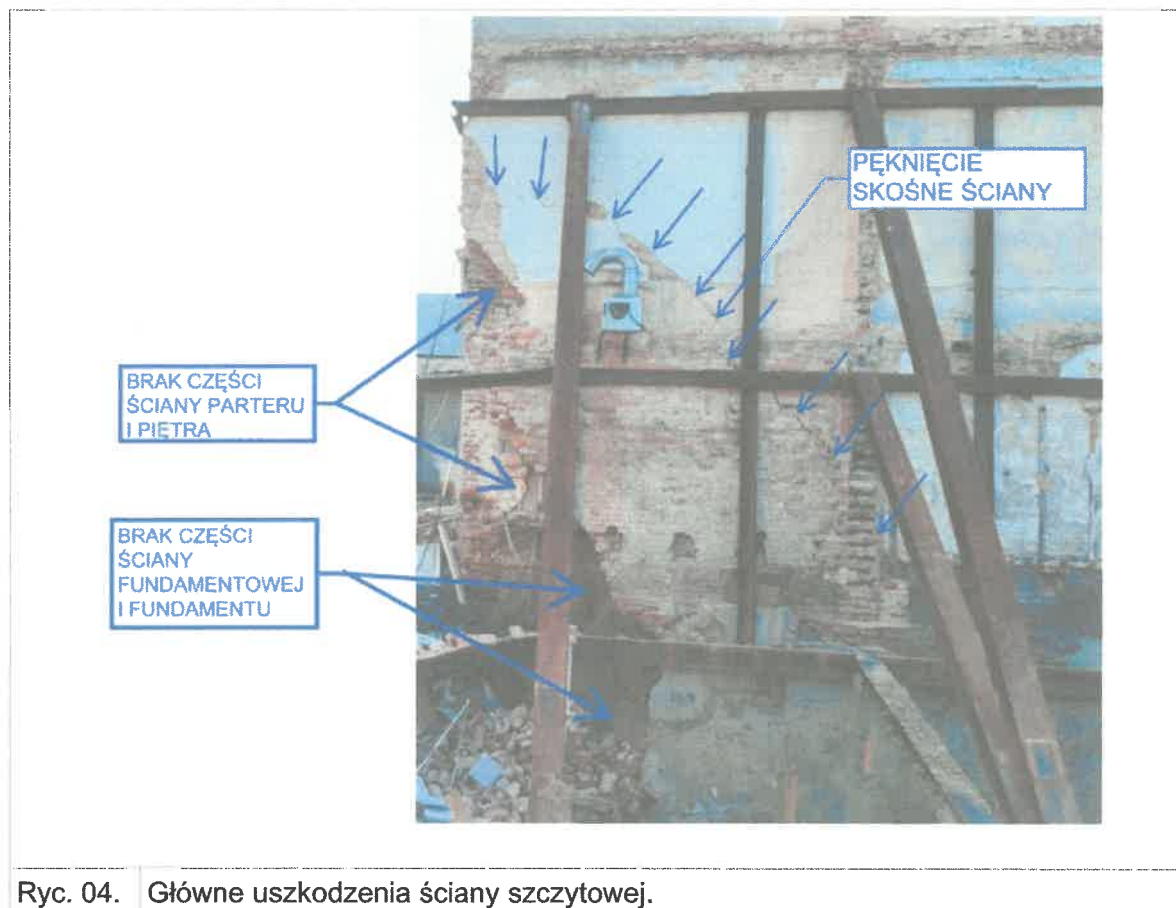
### 5.3. [U3] – ŚCIANA SZCZYTOWA OD STRONY INWESTYCJI WARSZAWSKA 23

Ściana szczytowa uległa poważnym uszkodzeniom w wyniku katastrofy budowlanej. Ściana jest posadowiona na żelbetowych podbiciach fundamentowych, które były powiązane z podbiciami przybudówki. Podbicia przybudówki zostały oderwane od pozostałej części podbić wraz z fragmentem podbić ściany szczytowej na docinku o długości ok. 2,5 m.

Na całej długości ściany szczytowej widoczne są pęknięcia oraz rysy. Pęknięcia o największej rozwartości zlokalizowane są nad oderwanym fragmentem fundamentu ściany szczytowej przy narożniku budynku. Szczególnie wyraźnie widoczne jest pęknięcie skośne ściany parteru i piętra widoczne od strony zewnętrznej oraz od strony wnętrza budynku na piętrze. Od strony wnętrza budynku pęknięcie skośne nie jest widoczne na parterze ponieważ pozostaje osłonięte zabudową meblową oraz warstwami wykończeniowymi ułożonymi na przedściance opartej na posadzce budynku.

Poza pęknięciem skośnym na ścianie szczytowej widoczne są zarysowania o rozwartości poniżej 1,0 mm. Na podstawie zebranych informacji ustalono, że większość zarysowań powstała już na kilka tygodni przed katastrofą w czasie wykonywania ścianki berlińskiej stanowiącej obudowę wykopu na działce Warszawska 23.

Krawędź ściany od strony przybudówki jest postrzępiona i posiada ubytki budulca na poziomie parteru i pierwszego piętra. Część ściany murowanej uległa całkowitemu zniszczeniu ze względu na oderwanie się fragmentu podbić, na których ściana szczytowa jest posadowiona.

Ściana uległa również odchyleniu od pionu o wartości rzędu 15-20 mm na części pod pęknięciem skośnym oraz znacznie mniejszemu wychyleniu na pozostałej części.

- f) Wykonać konstrukcję stalową zabezpieczenia tymczasowego ścian w osiach „3” oraz „B” z podwójnych ceowników C 300 powiązanych prętami gwintowanymi M20 co 30cm. Oparcie ceowników na istniejących podbiciach oraz na słupie stalowym obudowy wykopu. Szczegóły wykonania konstrukcji zabezpieczającej należy określić po uzupełnieniu obudowy wykopu i przeanalizowaniu pomiarów monitoringu geodezyjnego.

- g) Wykonanie palisady jet-grouting pod ścianą szczytową od strony wykopu (pod ceownikami C 300).
- h) Naprawa ściany nośnej w osi „3” oraz ściany szczytowej w osi „B”. Wstępnie można założyć prace naprawcze polegające na lokalnych uzupełnieniach muru, przemurowaniach, iniekcjach pęknięć, zszywaniu zarysowań prętami spiralnymi oraz kotwieniu ściany do ścian podłużnych budynku. Dokładny zakres prac i szczegóły wykonania należy określić w projekcie stanowiącym oddzielne opracowanie.

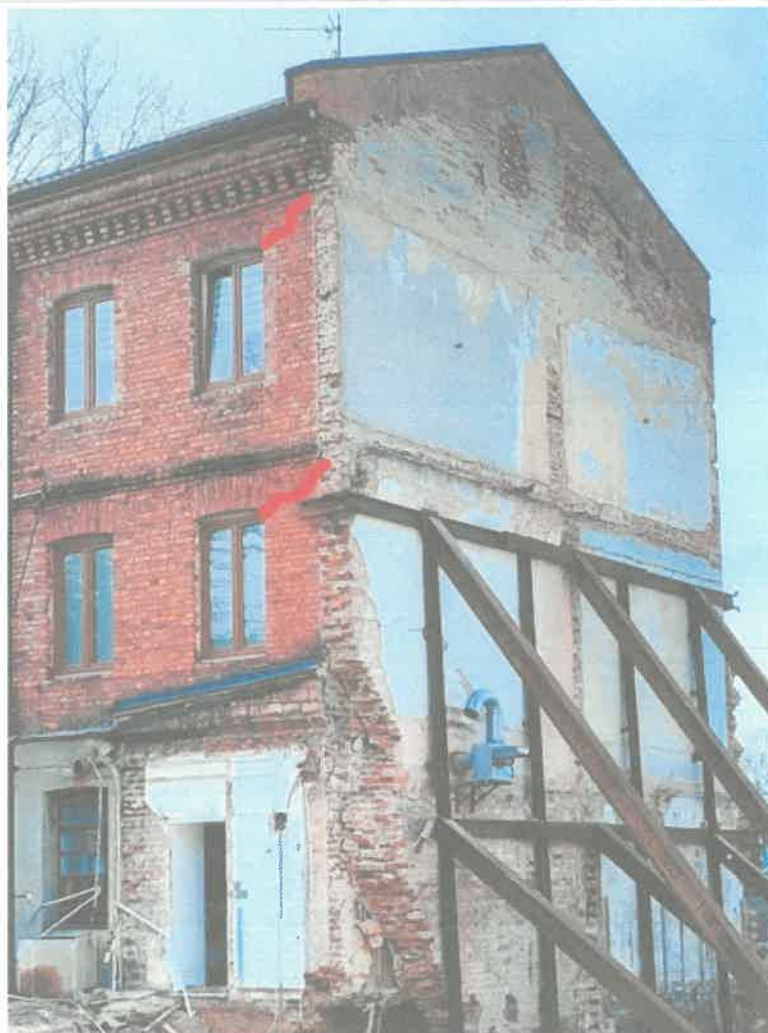
#### 5.4. [U4] – ZARYSOWANIA I PĘKNIĘCIA ŚCIANY NOŚNEJ W OSI „3”

Zarysowania występują na I i II piętrze głównie w narożach dwóch otworów okiennych nad odcinkiem brakującego fundamentu ściany nośnej [U2]. W obu przypadkach zarysowania mają skośny przebieg od górnych naroży otworów okiennych do stropu. Zarysowania na elewacji nie są widoczne z poziomu terenu ale ich przebieg od strony wnętrza budynku jednoznacznie wskazuje że dotyczą całej szerokości ściany. Szerokość zarysowań pomierzona w dniu 20.05.2025r. nie przekraczała 2,0 mm. Również te zarysowania powstały na kilka tygodni przed katastrofą w czasie wykonywania ścianki berlińskiej.

Ryc. 05. Lokalizacja zarysowań i pęknięć ściany nośnej w osi „3”.

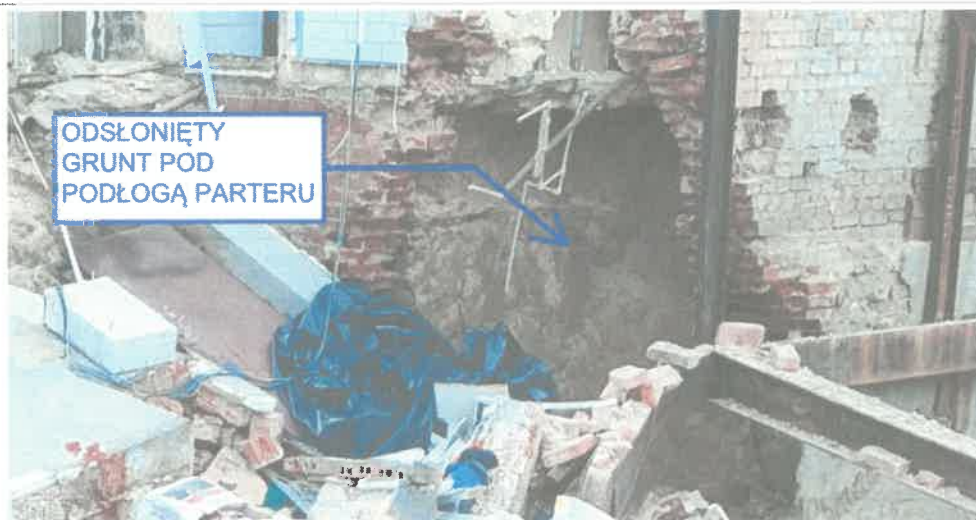
#### 5.5. [U5] – PODŁOGA NA GRUNCIE

Podłoga na gruncie nie jest częścią głównego ustroju nośnego budynku ale ze względu na spodziewane rozluźnienie gruntu pod podłogą w wyniku katastrofy kwalifikuje się do wymiany jako element uszkodzony.

Ryc. 06. Odsłonięty grunt pod podłogą parteru.

- i) Wykonanie nowej podłogi na gruncie w części budynku, w której uległa ona uszkodzeniu.

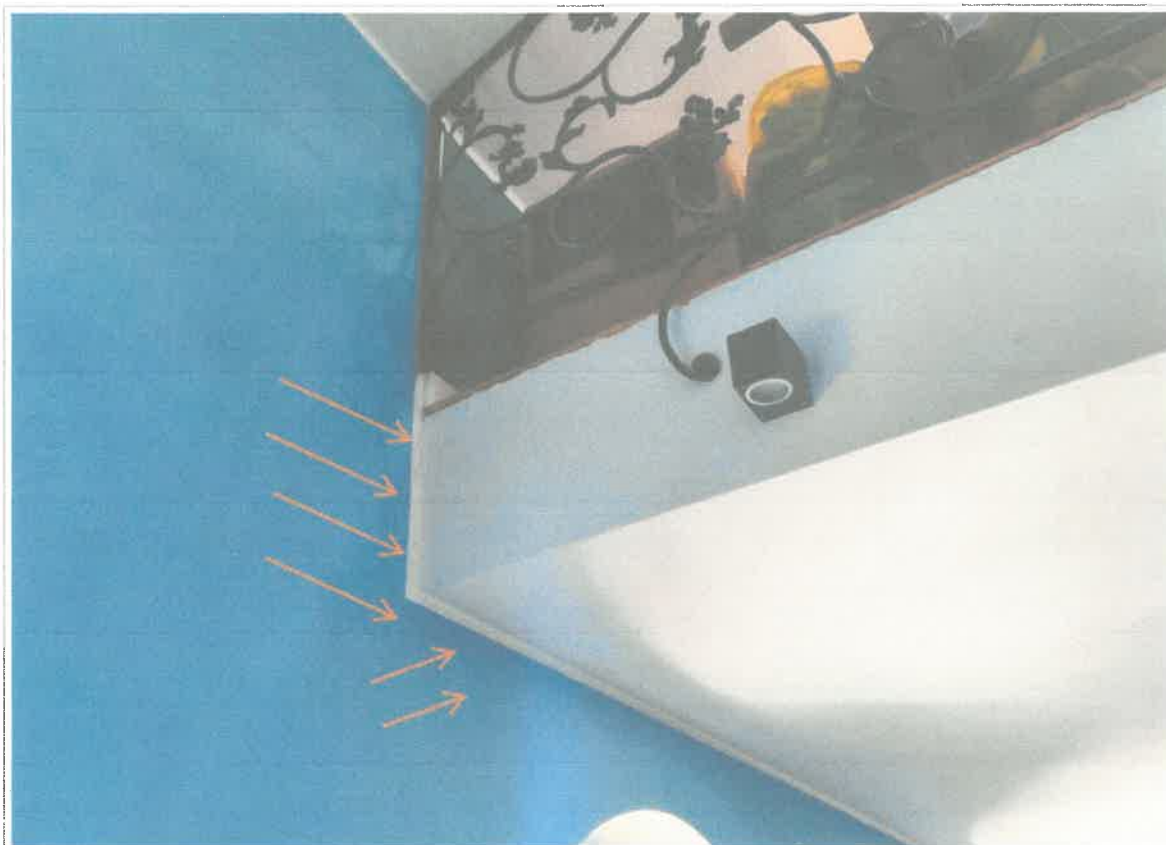
W lokalu mieszkalnym na drugim piętrze i poddaszu budynku stwierdzono ponadto drobne zarysowania ścian i stropów. Prawdopodobnie nie są one bezpośrednio powiązane z katastrofą budowlaną ale mogły powstać na skutek drgań związanych z pracami ziemnymi prowadzonymi na działce przy ul. Warszawskiej 23.

Ryc. 08. Strop nad drugim piętrzem. Zarysowanie w miejscu oparcia stropu na ścianie.

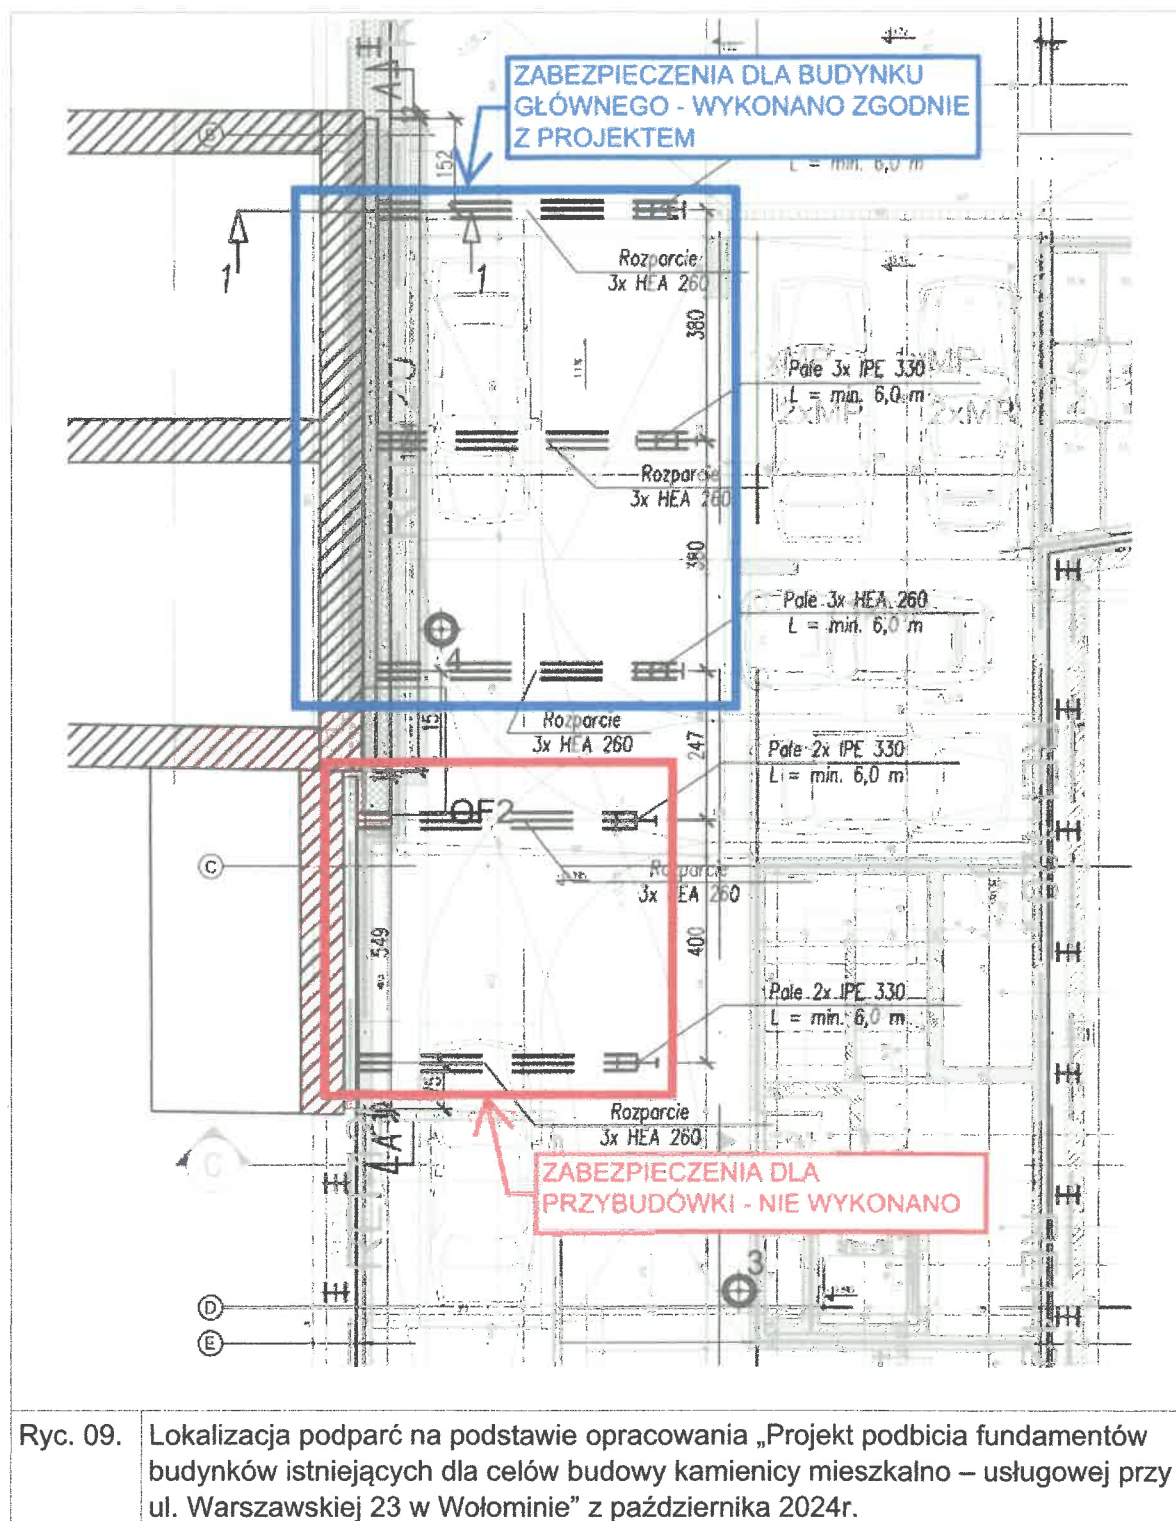
Ustalono, że przed przystąpieniem do wykonywania wykopu dla inwestycji Warszawska 23 zostały wykonane 3 z 5 zaprojektowanych pali stanowiących oparcie dla rozparć stabilizujących obudowę wykopu. Brakujące pale wraz z rozporami i oczepem zostały zaprojektowane na długości przybudówki, która uległa całkowitemu zniszczeniu. Wykonanie wykopu o głębokości około 4,0 m bez pełnego wykonania rozparć przy jednoczesnym prowadzeniu prac ziemnych w części wykopu od strony działki Warszawska 25 doprowadziło do utraty stateczności obudowy wykopu w postaci żelbetowych podbić fundamentów przybudówki. Katastrofie uległa więc obudowa wykopu oraz posadowiona na niej przybudówka.

Lokalizację brakujących zabezpieczeń obudowy wykopu oznaczono na ryc. 09. a przyjętą kolejność robót pokazano na ryc. 10. na podstawie opracowania: „Projekt podbicia fundamentów budynków istniejących dla celów budowy kamienicy mieszkalno – usługowej przy ul. Warszawskiej 23 w Wołominie” z października 2024r.

- ☑ Przerwa – 7 dni pomiędzy pracami w kolejnych rzędach.
- ☑ **Montaż oczepów oraz rozparcia.** ← **NIE WYKONANO NA DŁUGOŚCI PRZYBUDÓWKI**
- ☑ Kolejne potokowe wykonanie sekcji 11 – 15 w rzędzie C. Między wykonaniem sekcji o kolejnych numerach należy odczekać min. 1 dobę. Sąsiadujące sekcje można wykonywać po osiągnięciu 60% wytrzymałości betonu sekcji sąsiadujących (tj. po około 3, 4 dniach).

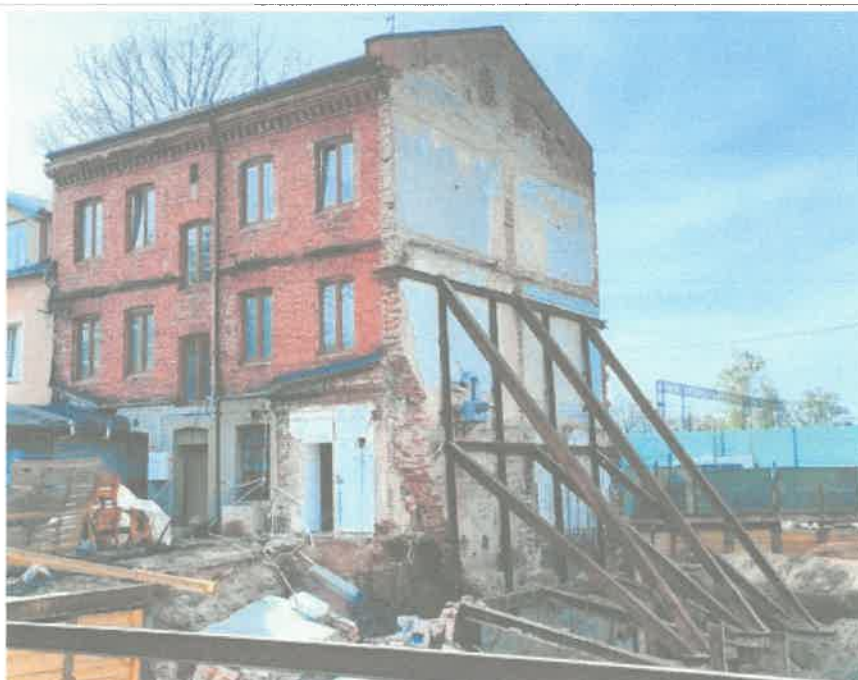
Fot. 02. Ściana szczytowa od strony inwestycji Warszawska 23 – widok ogólny kilka godzin po katastrofie.

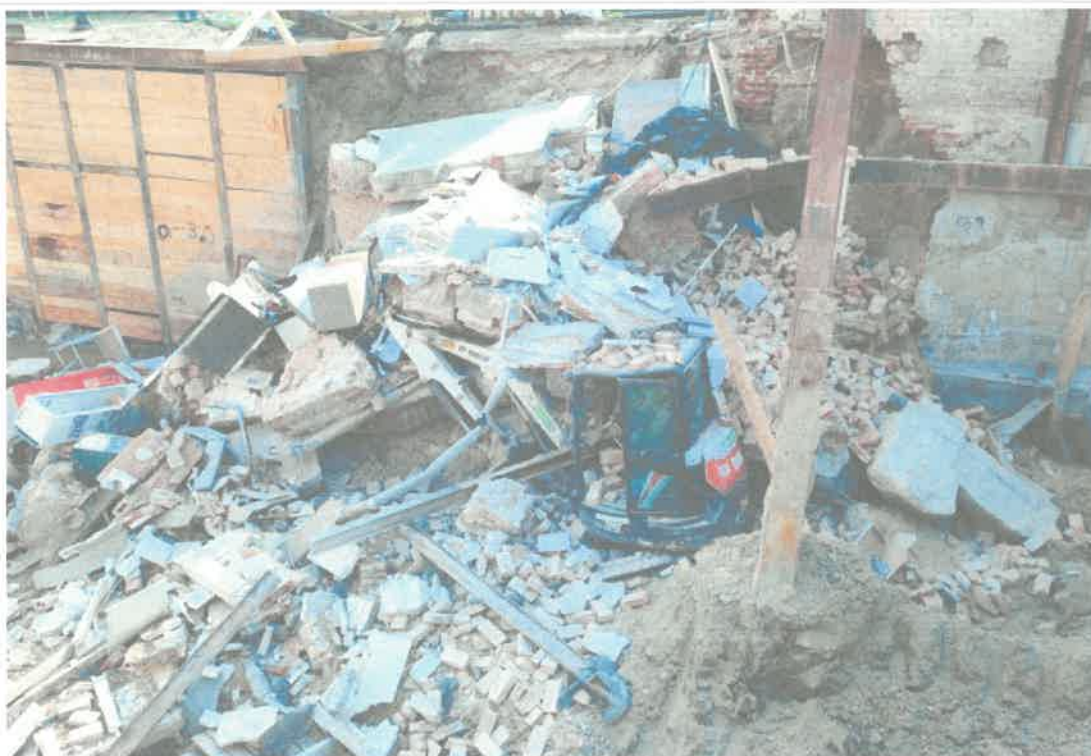
Fot. 03. Zawalona przybudówka na kilka godzin po katastrofie. Brak pali i rozpór na długości przybudówki. W wykopie widoczna koparka pozwalająca oszacować głębokość wykopu na ok. 4,0m.

- d) Uzupełnienie brakującego odcinka obudowy wykopu w technologii ścianki berlińskiej do budynku istniejącego. Kształtowniki osadzać w otworach wierconych i wypełnianych zaczynem cementowym. Bez wwibrowywania. Wykonać pomiar kontrolny założonego monitoringu geodezyjnego.

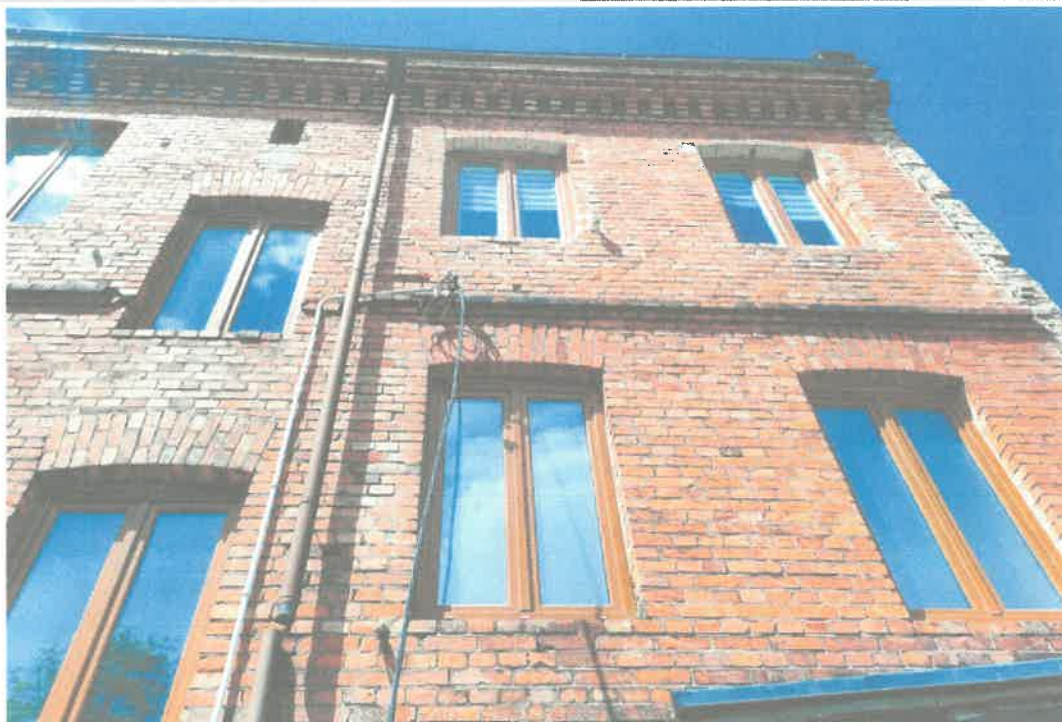
Fot. 05. Elewacja od strony ul. Warszawskiej – widok ogólny po katastrofie. Brak widocznych uszkodzeń powyżej poziomu terenu.

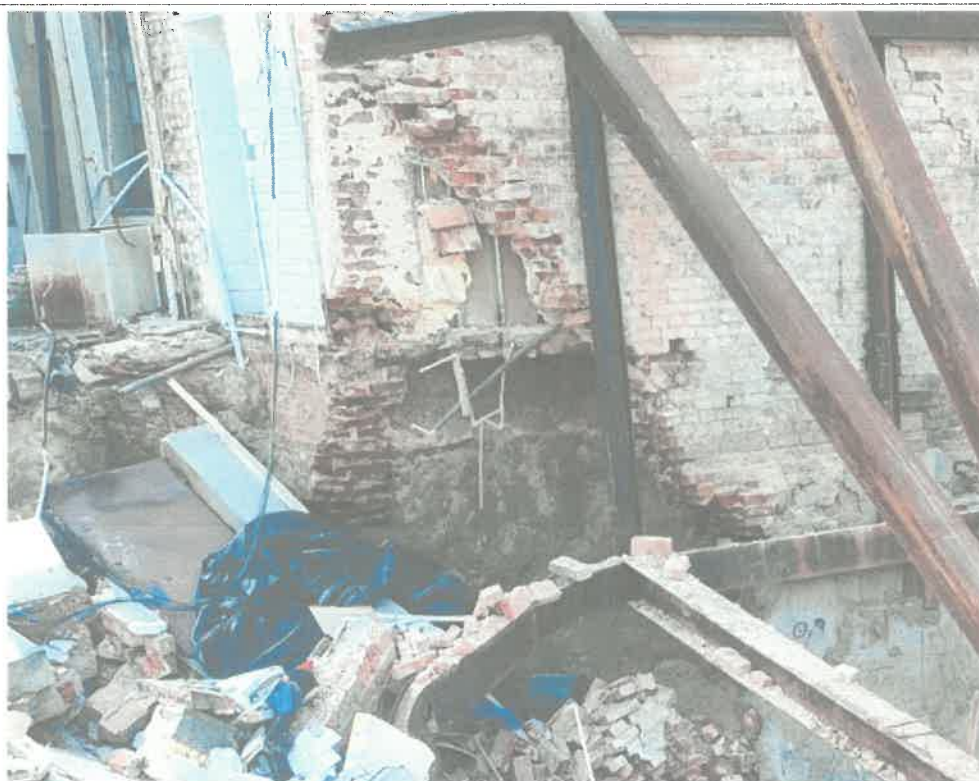
Fot. 06. Naroże budynku przy zawalonej przybudówce. Widoczne ubytki fundamentów ściany podłużnej oraz fundamentów i fragmentów ściany szczytowej.

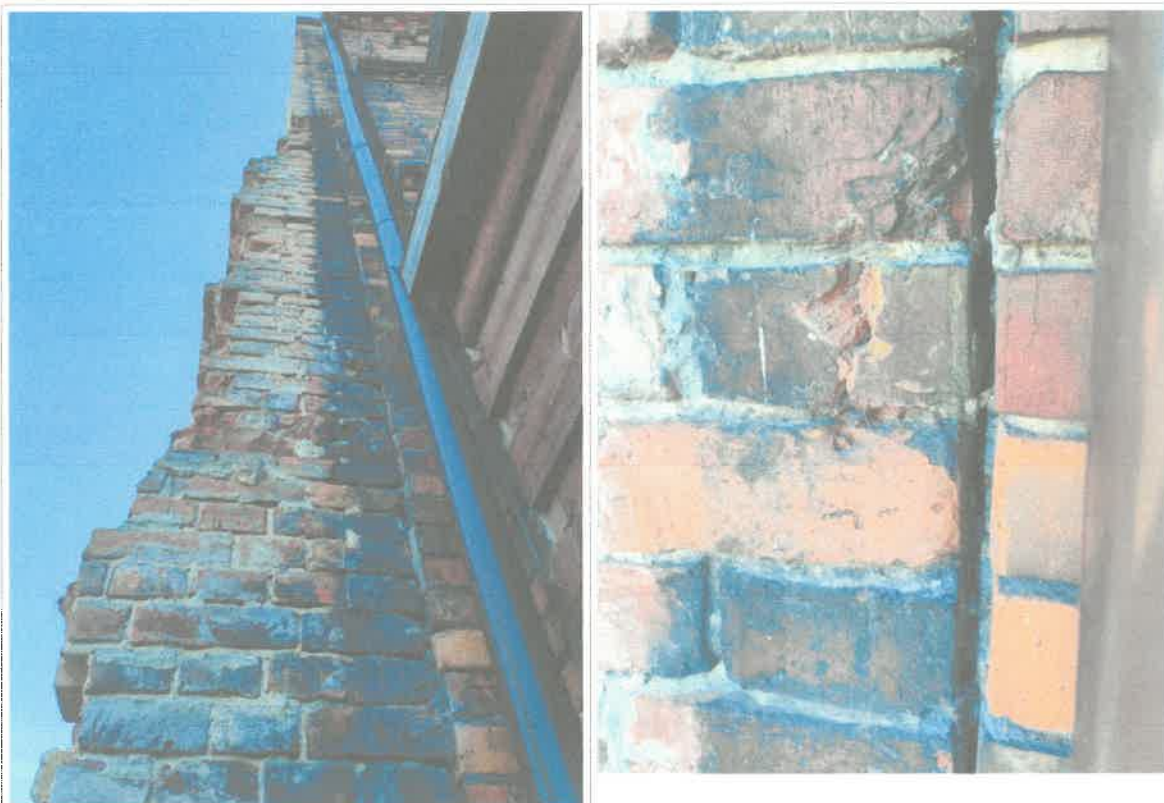
Ściana budynku od strony ul. Warszawskiej 23 jest ścianą szczytową i nie przenosi obciążeń ze stropów. Należy zwrócić uwagę, że ściana szczytowa od strony inwestycji Warszawska 23 nie jest powiązana ze ścianami podłużnymi budynku Warszawska 21 na kondygnacjach parteru i 1 piętra, co stanowi wadę konstrukcyjną budynku.

Fot. 07. Ściana szczytowa na styku z elewacją od strony torów kolejowych. Widoczny brak przewiązania muru do wysokości stropu nad I piętrem.

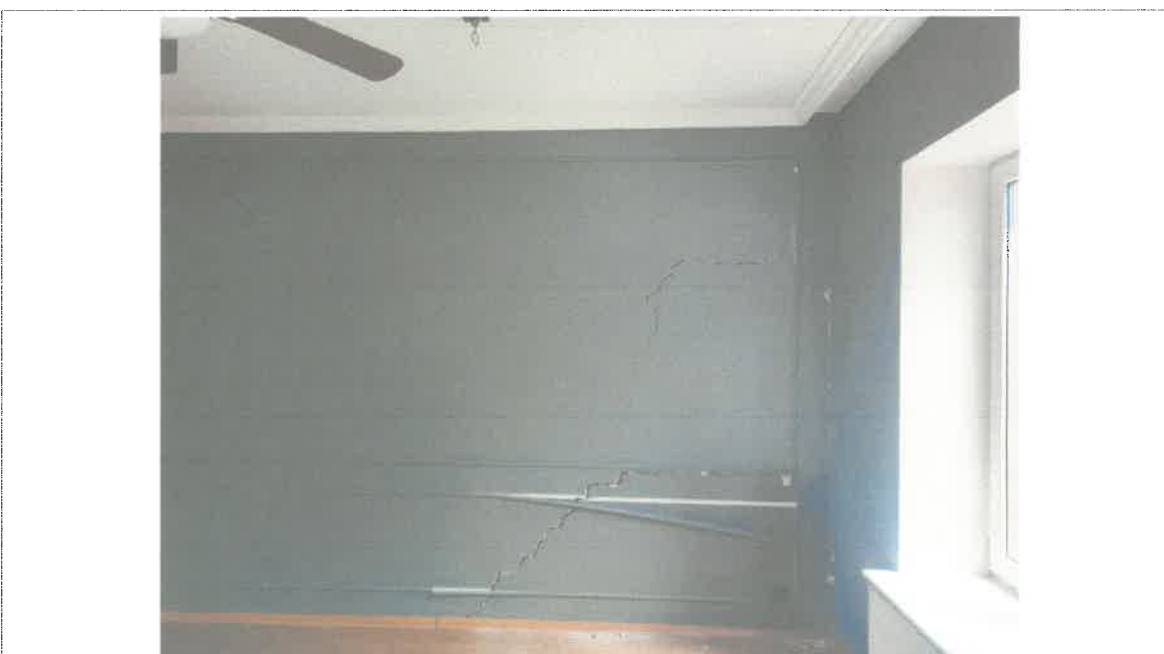
Fot. 08. Piętro I, ściana szczytowa od strony wykopu i naroże w osiach 3/B – widok ogólny. Widoczne pęknięcia i zarysowania ściany.

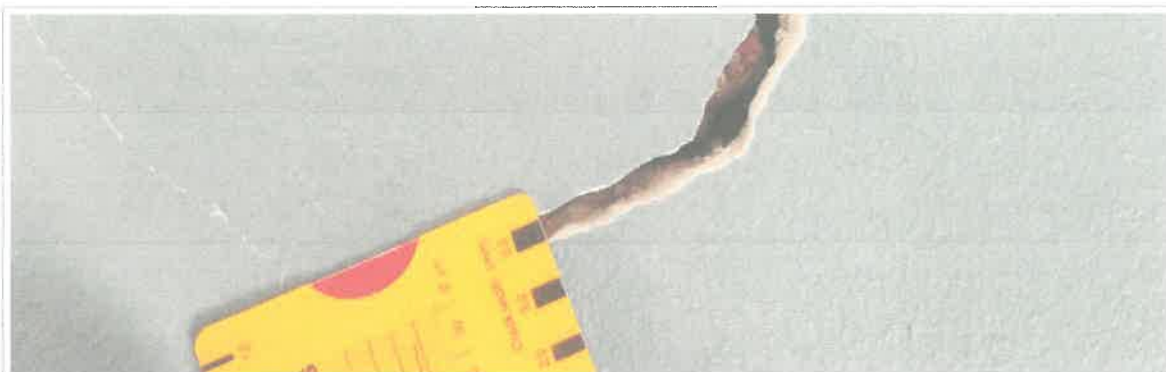
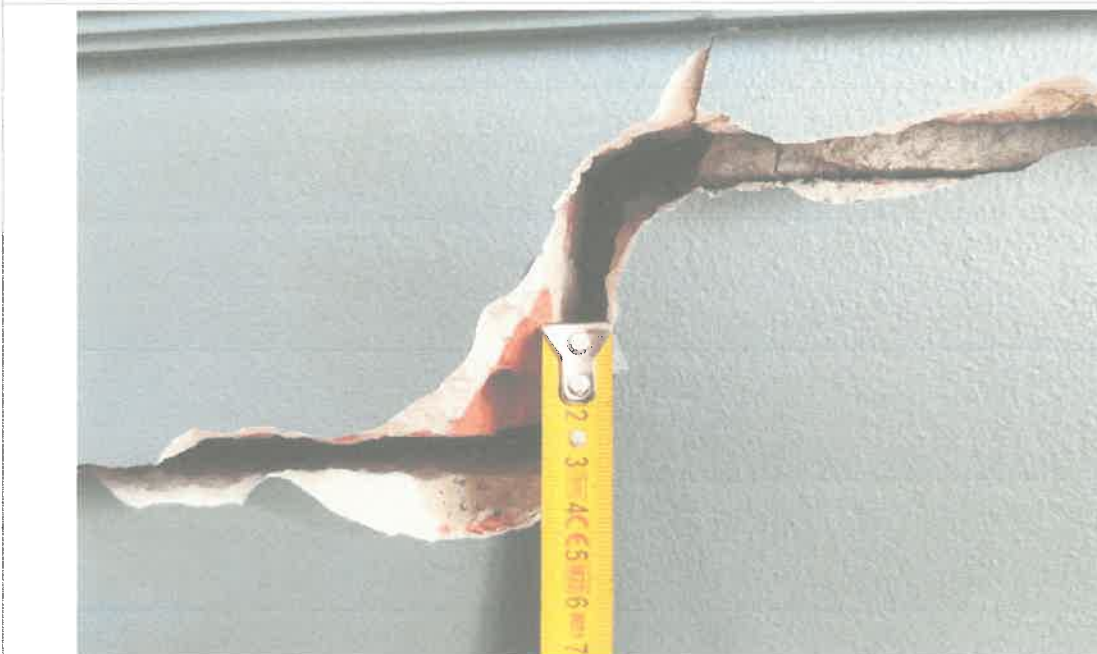
Fot. 08. Piętro I, ściana szczytowa od strony wykopu – pomiar szerokości pęknięć.

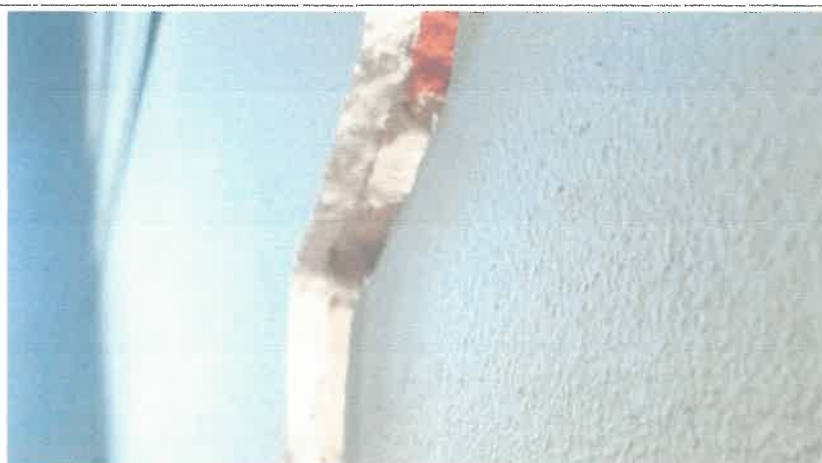
Fot. 09. Piętro I, ściana szczytowa od strony wykopu – przesunięcie poziome ściany na pęknięciu skośnym o ok. 15-20 mm.

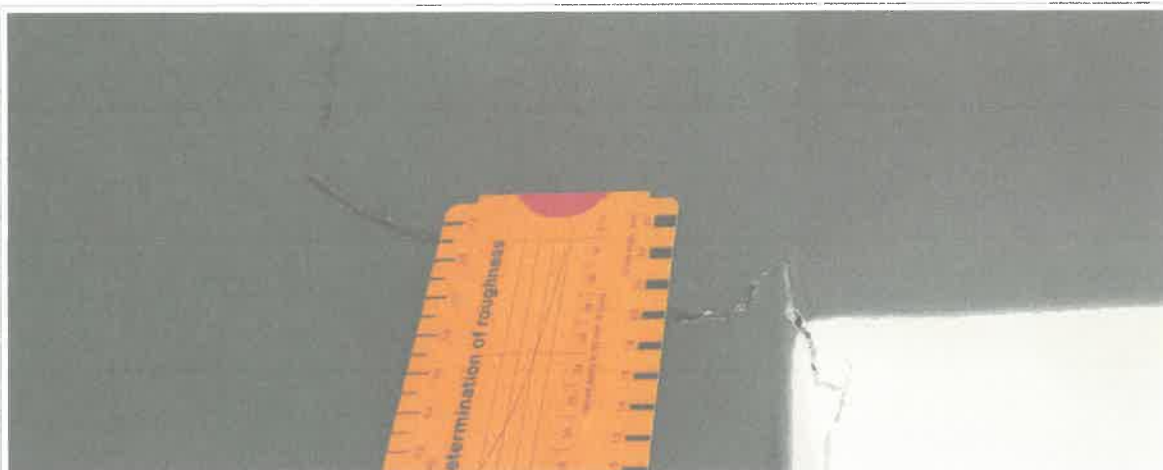
Fot. 10. Piętro I, ściana podłużna przy narożu w osiach 3/B – pęknięcie przy nadprożu okiennym.

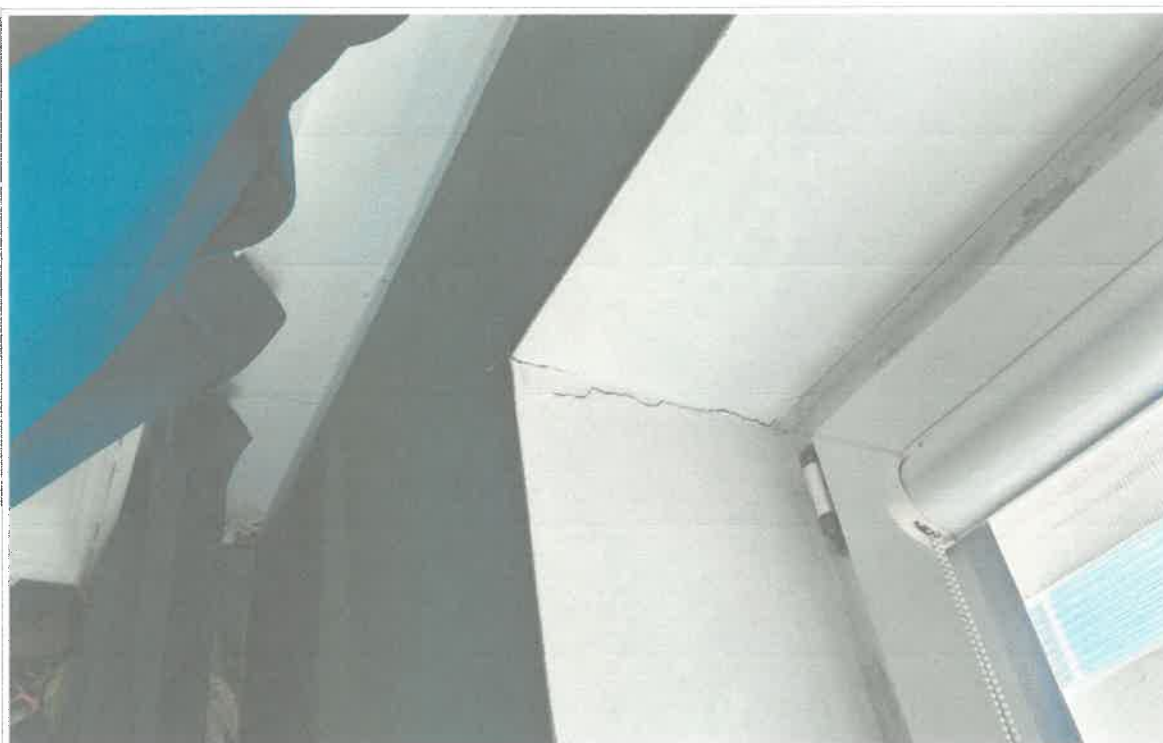
Fot. 11. Piętro II, ściana podłużna przy narożu w osiach 3/B – pęknięcie przy nadprożu okiennym.

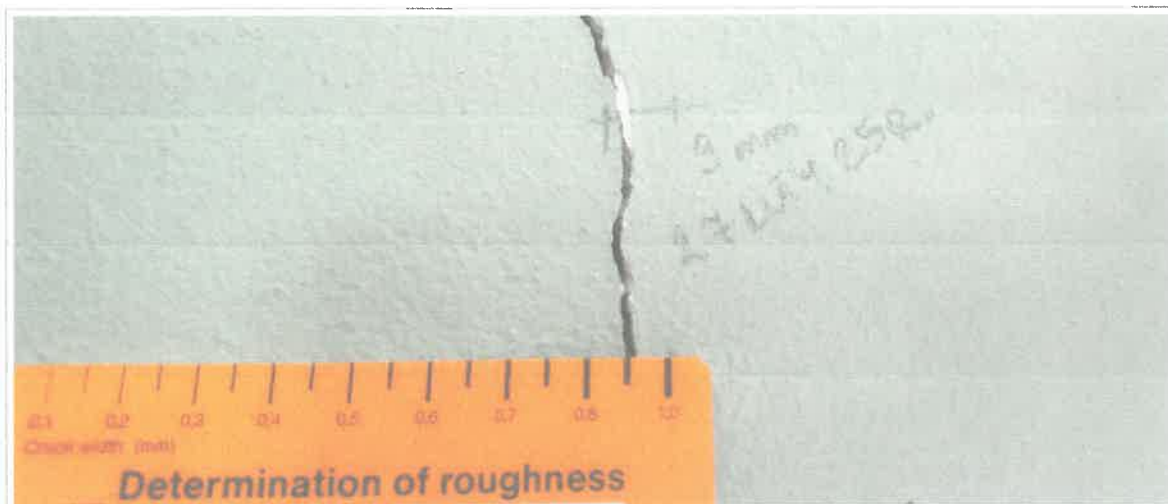
Fot. 12. Piętro II, ściana podłużna przy narożu w osiach 3/B – pęknięcie przy nadprożu okiennym.

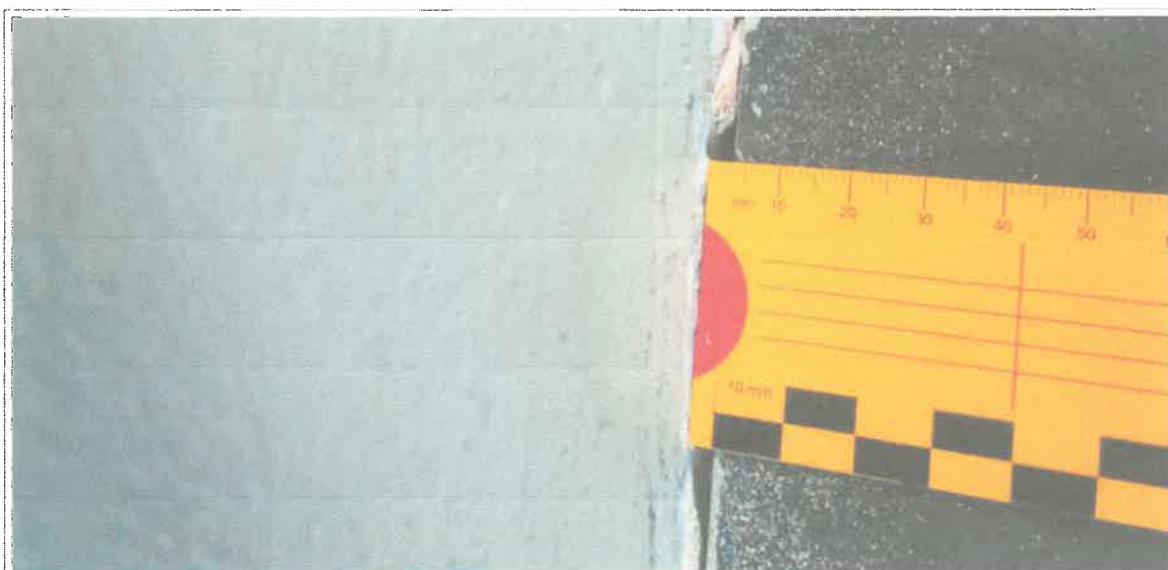
Fot. 13. Piętro II, styk warstw posadzkowych ze ścianą szczytową od strony działki Warszawska 23. Widoczna szczelina świadczy o odchyleniu ściany od pionu.
